ОЗЕРО СОМИНО (СОМИНСКОЕ) КАК ПЕРСПЕКТИВНЫЙ ОБЪЕКТ ИССЛЕДОВАНИЙ

Zuyeu V., Abramchuk Y. Lake Somino (Sominskoe) as perspective object of a research

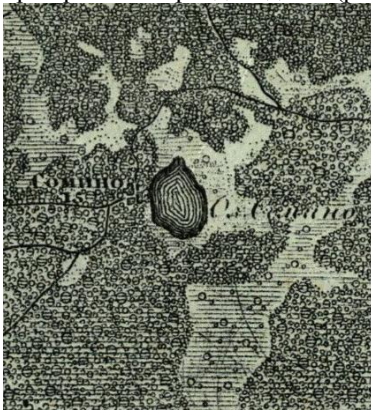
Рис.2. Картографические изображения озера Сомино

Картографические изображения показывают существенные изменения водосбора озера. На картах 1880 и 1914 года озеро показано как бессточное, находящееся в окружении болотного массива. На карте 1924 года издания Польского Военного географического института четко просматривается впадающее в озеро ручей, вытекающий из урочища Березовое, а также выходящий из озера в южном направлении канал, обеспечивающий сток из озера. На карте 1988 года южная часть водосбора озера показана мелиорированной.
